Arbeidsmiljø ved båndkløyve

Endring av avsug og demping av støy

**Norsk
Treteknisk
Institutt**

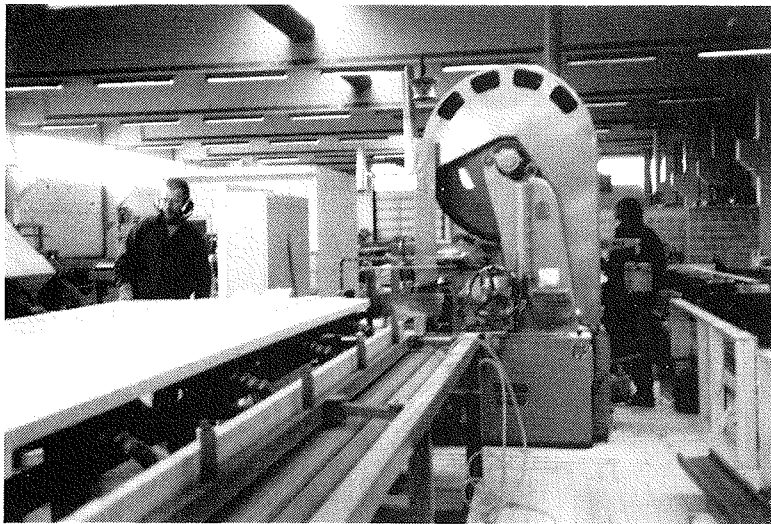
Maskin og operatør

Maskinen er en Stenner båndkløyve, VQL levert til trelastbruket i første halvdel av 1970-årene. Manøverbrett for maskinen er plassert foran og til venstre for maskinen i en avstand av ca. 80 cm. Trelasten kommer på tverrtransportør og faller på transportbånd som sørger for innmating i maskinen. Arbeidsområde for operatøren er nær ved maskinen det meste av tiden.

Måling av støy som ble foretatt under kløyving ved båndsgagen før tiltak ble iverksatt viste et støynivå ved manøverbrett for maskinen på 97 dB(A).

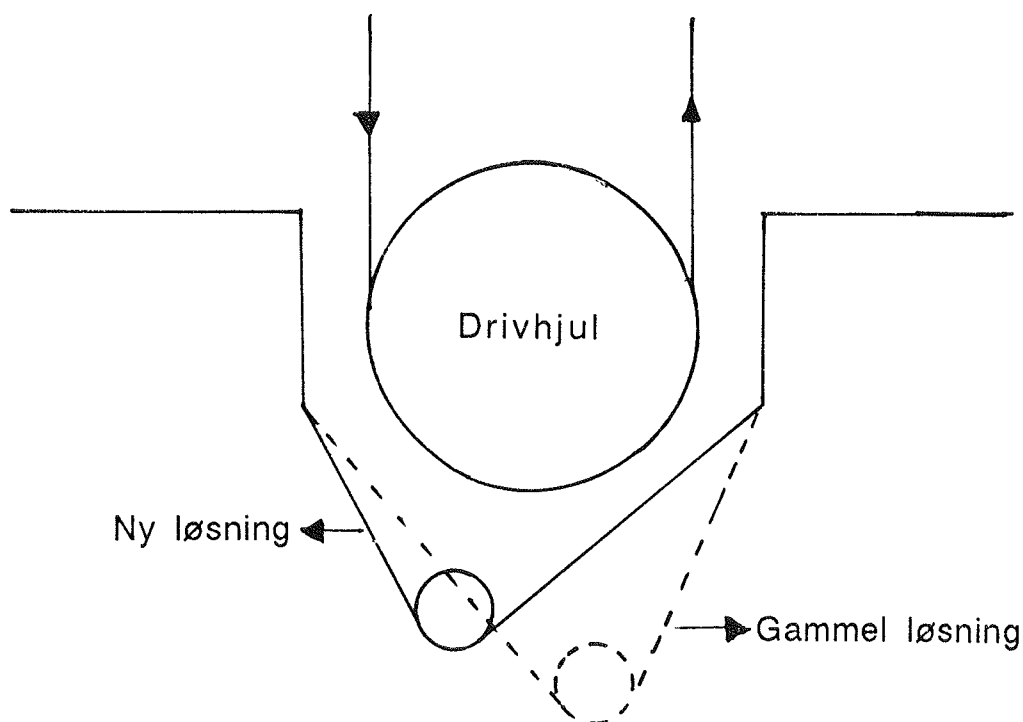
Figur nr. 1.

På skissen har vi stiplet tidligere utforming av stup og plassering av avsugsrør, mens heltrukne streker viser ny løsning.

Sagbladet går mot urviseren sett fra innmatingsiden. Mye av sagflisen som følger sagbladet fortsetter mot bunnen av stupet. Ved å flytte avsuget til venstre for drivhjulet vil dette bli plassert nærmere spruten av sagflis mot bunnen av stål-kassen. Ved å få åpningen nærmere drivhjulet håper en også å få større effekt av avsuget slik at mindre andel av flisen følger sagbladet rundt nedre del av drivhjulet. Figur nr. 2 viser tidligere og ny utforming av stål-kasse og plassering av avsug sett ovenfra.

Avsuget fra båndsaen er i stupet under maskinen. Under og på sidene av drivhjulet er det en kasse av stålplater. Avsugsåpningen var tidligere plassert i forkant av drivhjulet til høyre for sentrum i dette. Ved forandring av stålkasse og flytting av avsugsrør er avsugsåpningen flyttet nærmere drivhjulet og over på venstre side av sentrum i hjulet. Stålkassen er mindre dyp enn tidligere. Avsugsrøret er derfor hevet. Skissen i figur nr. 1 viser drivhjul, stup og avsugsåpning sett fra innmatingsiden på maskinen.

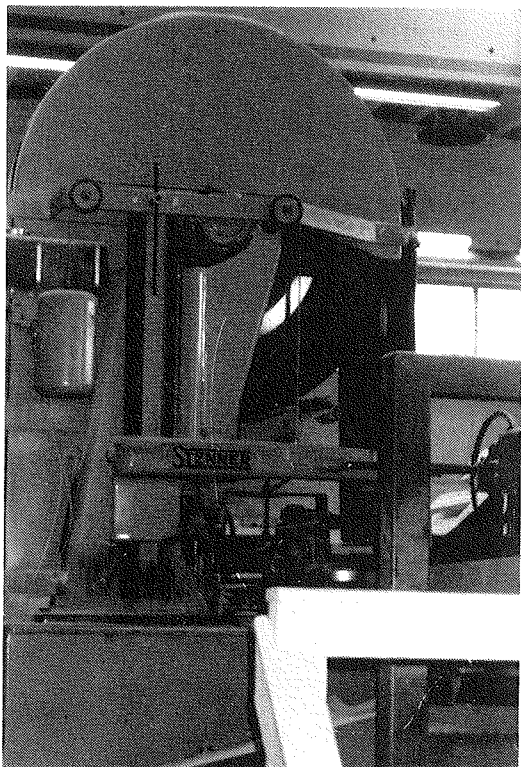
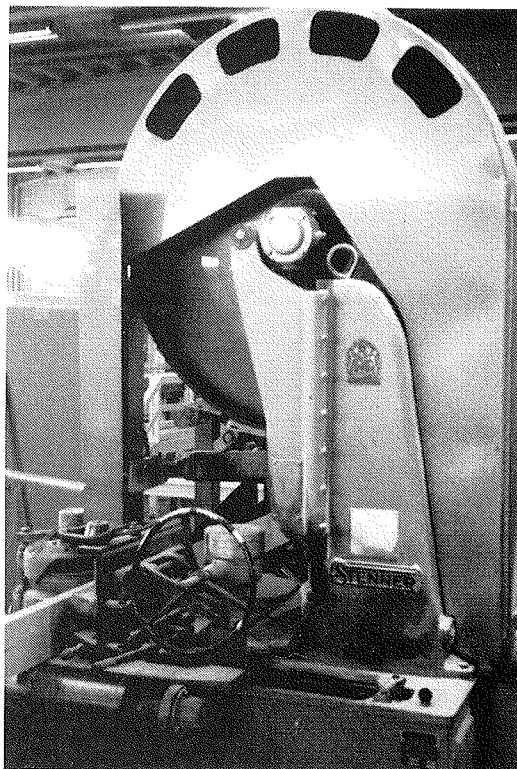
For å få bedre effekt av avsuget under maskinen kan det være en fordel å få styrt luftstrømmen rundt maskinen på en hensiktsmessig måte. Selv om det meste av støyen under kløyving kommer fra området rundt sagsnittet, viser forsøkene som er gjort ved Träteknik at støy også kommer fra området rundt løpehjulet. For å dempe denne støyen og samtidig få styring på luftstrømmen rundt øvre del av båndsgen ble det besluttet å lage en tettere kapsling rundt øvre del av båndsgen. Rundt løpehjulet var det fra tidligere en kapsling av stålplater. Denne var montert av sikkerhetsmessige grunner. Se bilder.

Kapslingen i forkant av maskinen var hengslet på høyre side sett forfra slik at den kunne åpnes ved bladskift. På kapslingen foran og bak maskinen ble det festet 2 mm tykke stålplater slik at åpninger rundt maskinen ble tettet i størst mulig utstrekning. I forkant av maskinen ble de nye stålplatene festet slik at de fulgte med den gamle kapslingen når denne ble åpnet ved bladskift. På venstre side av maskinen, sett forfra, var det et deksel på utsiden av sagbladet. Dette ble fjernet. De nye platene som ble påsatt ble slik utformet at de dekket det område som da ble åpent.

Øverst i den opprinnelige kapslingen var det fire åpninger. Tre av disse ble tettet mens det i den fjerde åpningen ble montert en gjennomsiktig plastplate slik at operatøren ved sagen har mulighet for å se inn til øvre del av løpehjul og sagblad.

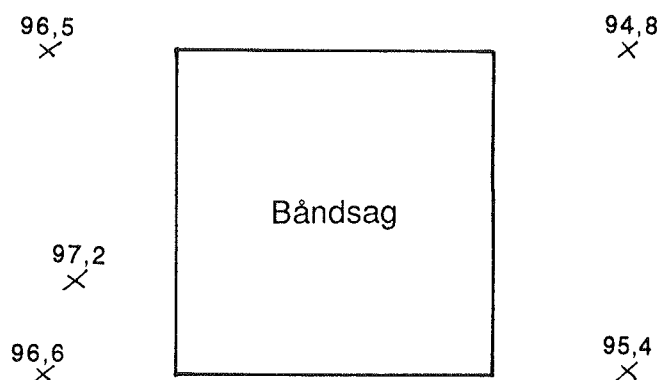
Resultat av de første støymålinger angitt i dB (A).

De første målingene ble foretatt før noen tiltak var gjennomført ved båndsagen. Høyeste verdi ble målt ved manøverpulten og utgjorde 97.2 dB(A). Laveste verdi ble målt en meter til siden for bakerst hjørne og utgjorde 94.8 dB(A).

I forbindelse de første målingene ble det også foretatt en frekvensanalyse av støyen. De høyeste verdier ble registrert for frekvenser mellom 1000 og 16 000 Hz med en topp ved 4000 Hz. Dette bekrefter forsåvidt bare at støyen er spesielt hørfrekvent.

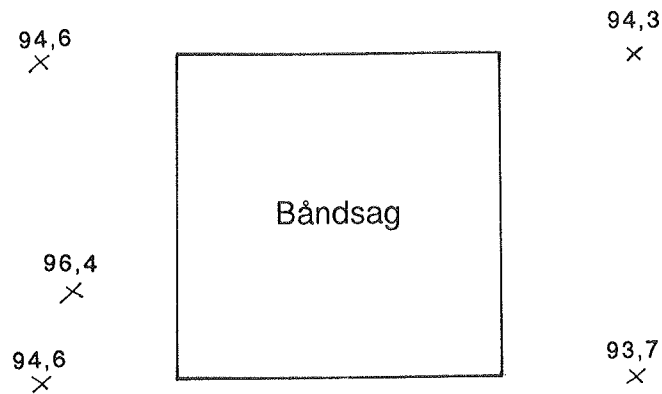
Støy etter tetting med stålplater.

Etter at øvre del av maskinen var tettet med stålplater og absorberent ble nye målinger gjennomført. Den høyeste verdi ble igjen registrert ved manøverbulten og utgjorde nå 96.4 dB(A), det vil si en nedgang på 0.8 dB(A). Laveste verdi ble registrert til siden for høyre hjørne i forkant av maskinen. Registrert verdi var 93.7 dB(A) som betyr en nedgang på 2.5 dB(A) fra tidligere.

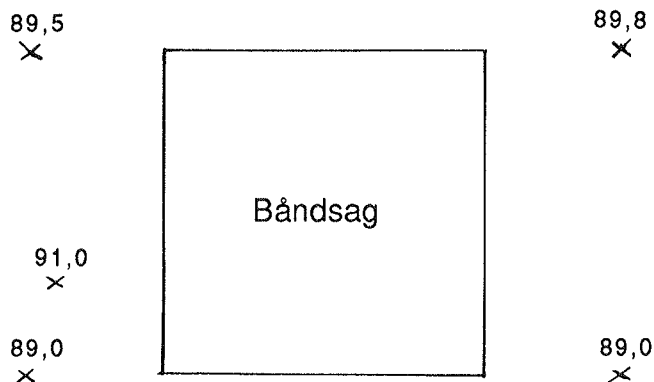
Støy etter gjennomføring av tiltak.

De siste målinger ble foretatt etter at tiltakene ved maskinen var ferdig gjennomført og kassen ved sagsnittet var montert. Høyeste verdi ble også nå registrert ved manøverbult og utgjorde 91 dB(A) som betyr en nedgang på ca. 6 dB(A) fra de første målingene. Målingene utført på sidene av maskinen utgjorde mellom 89 og 90 dB(A). Dette tilsvarer også en gjennomsnittlig nedgang på ca. 6 dB(A).
