Sitkagran som utvendig kledning – feltforsøk

Sitka spruce as external cladding – field tests

Saksbehandler: Jan Bramming og Bjørn Jacobsen
Prosjekteier: Sunnfjord Sag
Finansiering: Innovasjon Norge og Skogtiltaksfondet
Dato: Oktober 2007
Kontaktperson: Jan Bramming

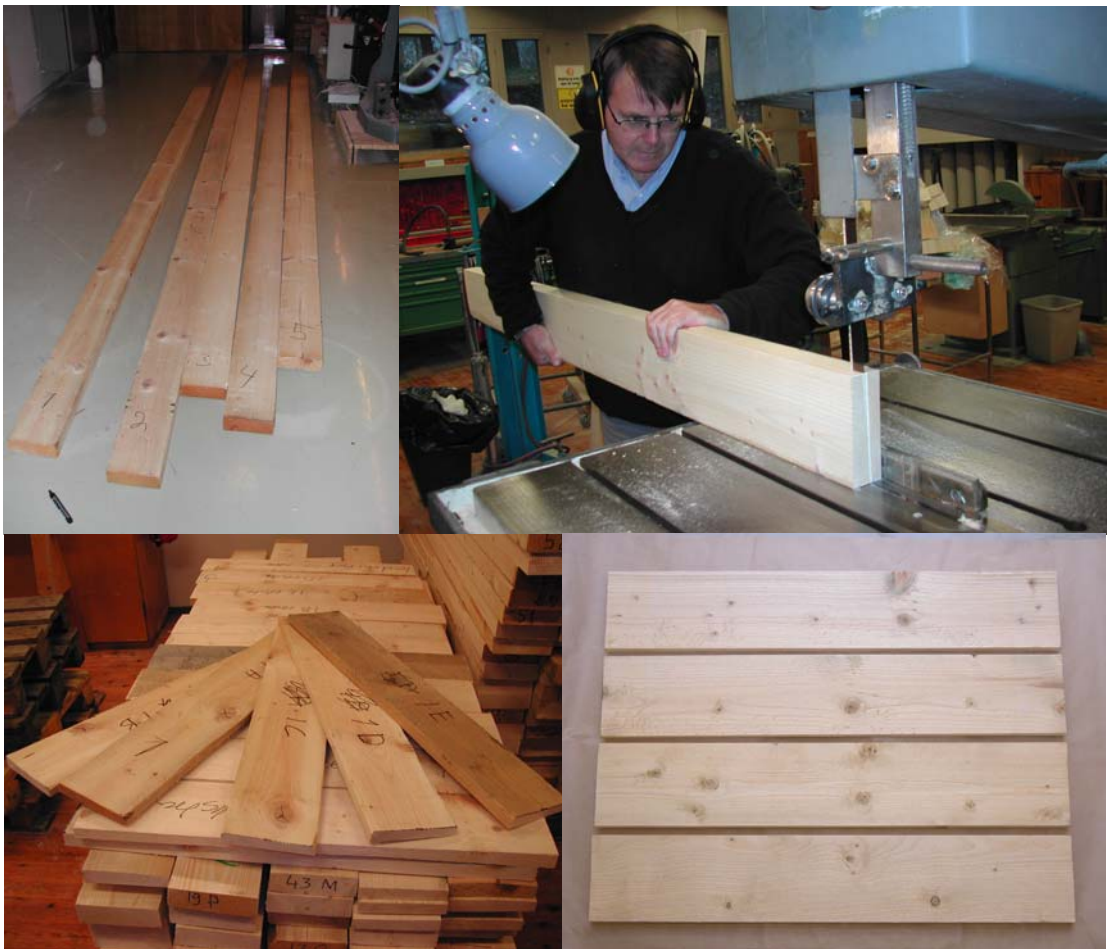
Figur 1. Utskjæring av prøver.

Prøvestykkene som ble benyttet ble skåret ut til en dimensjon på ca. 19 mm x 148 mm x 800 mm.

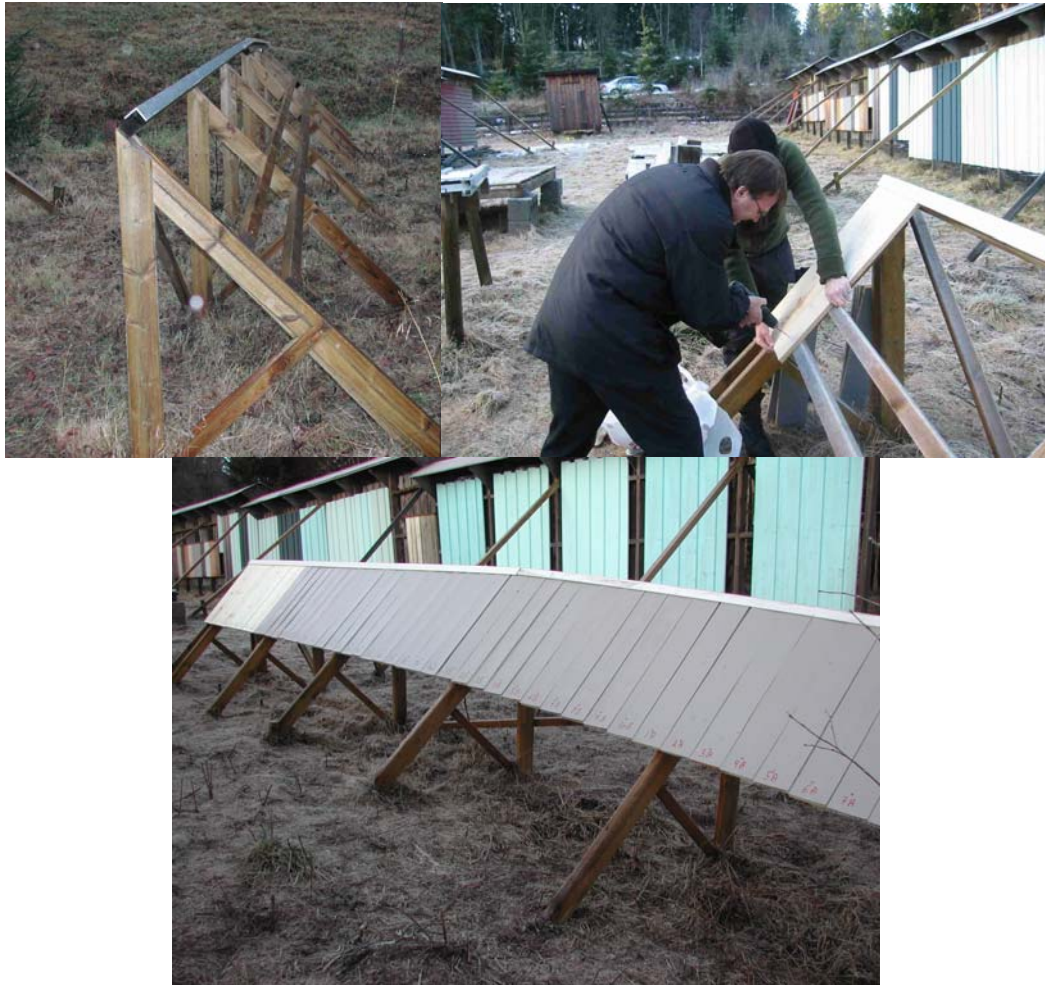
Figur 2. Prøver settes ut i felt.

Prøvene ble montert på stativ i forsøksfelt i Sørkedalen i Oslo og i Birkenes på Sørlandet. I et slikt stativ plasseres prøvene i 45 graders vinkel vendt mot sør. Dette gir prøvene maksimalt påvirkning fra regn og sol, og derved raskest resultater på motstandsdyktighet for værpåkjønning. Ved en slik eksponering regner man med at nedbryting skjer omtrent 2,5 ganger raskere enn dersom kledningen var montert på vanlig måte under takutstikk.

Alle prøver ble montert med margsiden ut.

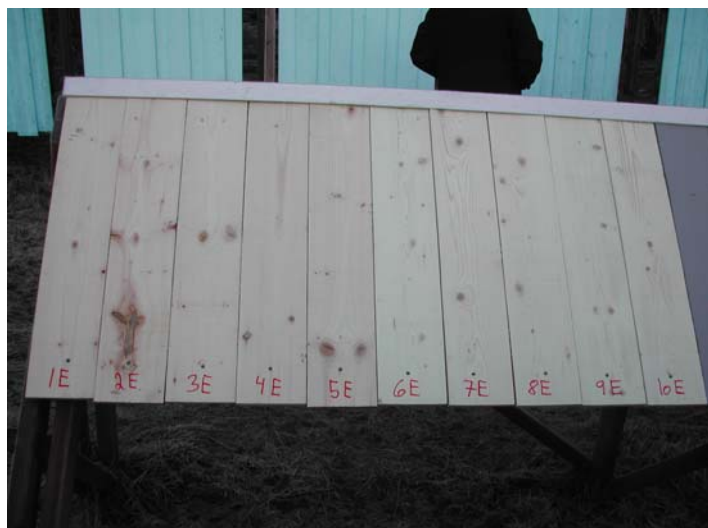
Figur 3. Ubehandlede prøver i Sørkedalen.

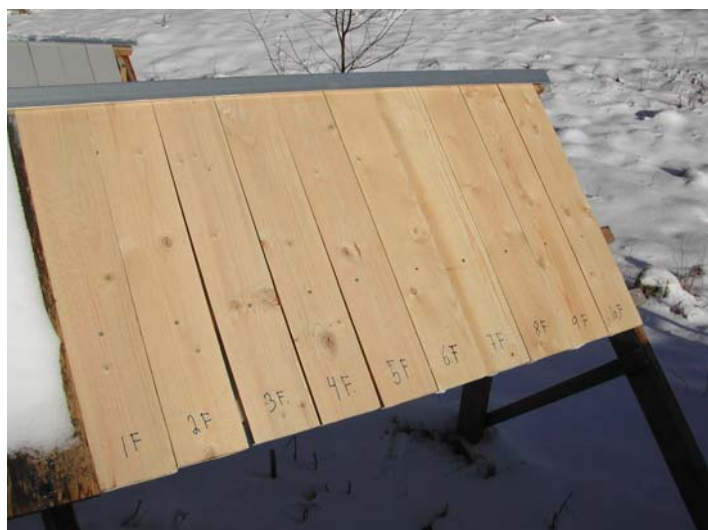
Figur 4. Prøver behandlet med jern(III) i Sørkedalen.

Behandling med jernvitriol gir en helt åpen overflate, i motsetning til tradisjonelle overflatebehandlingssystemer som hindrer fuktighet i å trenge inn i trevirket. Jernvitriolbehandling setter i gang nedbrytningen av lignin i veden, og medfører at gråning av virkets overflate starter raskere enn om kledningsbordet hadde vært ubehandlet. Jernvitriol har med andre ord ingen beskyttende effekt.

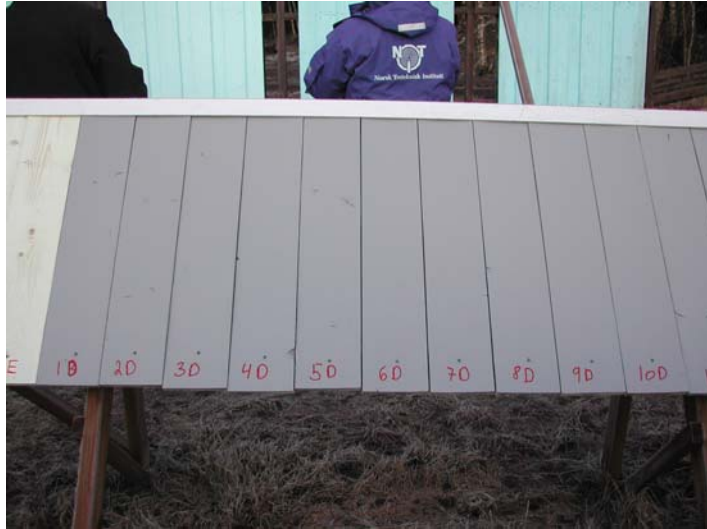
Figur 5. Prøver med oljemaling i Sørkedalen.

Prøver behandlet med oljemaling viste ingen tegn til blærer, sprekker eller avflassing av malingsfilm på ved. På kvistene av sitkagran var det imidlertid kraftig sprekke og avflassing. På vanlig gran var det sprekker på de fleste kvistene. Det var mye svertesopp på både vanlig gran og sitkagran. Det var ingen striper etter festemidlene på verken sitkagran eller vanlig gran.

På prøvene med oljemaling var det kraftig sprekkdannelse og avflassing på kvistene. Det var en del svartesopp på prøver av både vanlig gran og sitkagran. Det var ingen striper fra festemidler på hverken sitkagran eller vanlig gran.

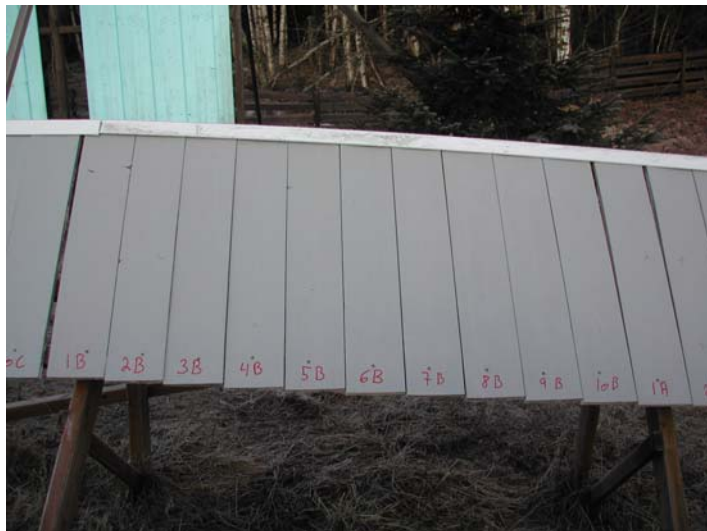
Figur 6. Prøver med vanntynnbar maling i Sørkedalen.

Prøver med vanntynnbar maling hadde generelt et mindre nedbrutt utseende enn prøver med oljemaling. Det var ikke blærer, sprekker eller avflassing av malingsfilm på ved. Malingsfilmen hadde mye pinholes, hvilket er ganske vanlig på vanntynnbare overflatebehandlingssystemer som benyttes på skårete flater utendørs. Ved kvistene av både vanlig gran og sitkagran var det imidlertid begynnende oppsprekking og avflassing på de fleste kvister, men mindre fremtredende enn hos prøver med oljemaling. Det var ingen tegn til svertesopp, og ingen rennemerker etter festemidler.

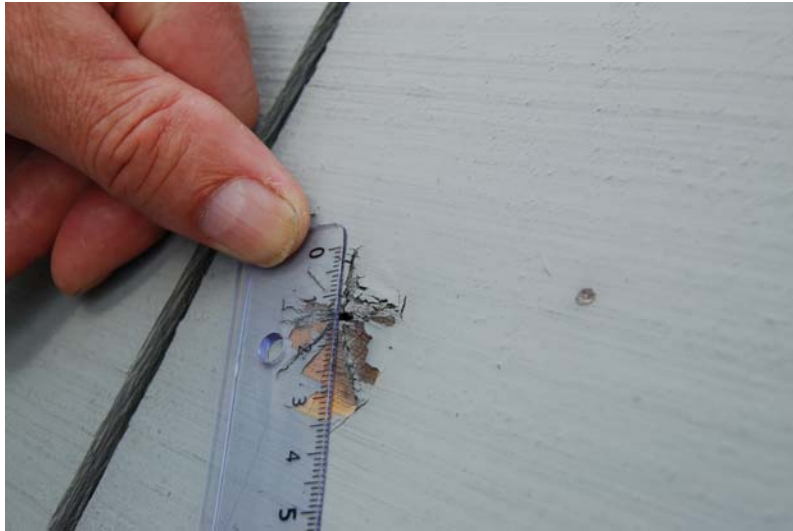
Figur 7. Registrering av avflassing på kvist på materialet.

Det ble derfor funnet nødvendig å fokusere på kvistene. Kvistbildet på de enkelte kledningsbordene ble kartlagt ved at alle eksponerte kvistdeler på alle kledningsbord ble kryssmålt. Gjennomsnittlig kviststørrelse ble beregnet som et middel mellom største og minste kvistmål.

Kvistenes størrelser ble registrert, og den prosentvise avflassing av maling på den enkelte kvist ble benyttet som et mål for malingsfilmens bestandighet ved væreksponering.

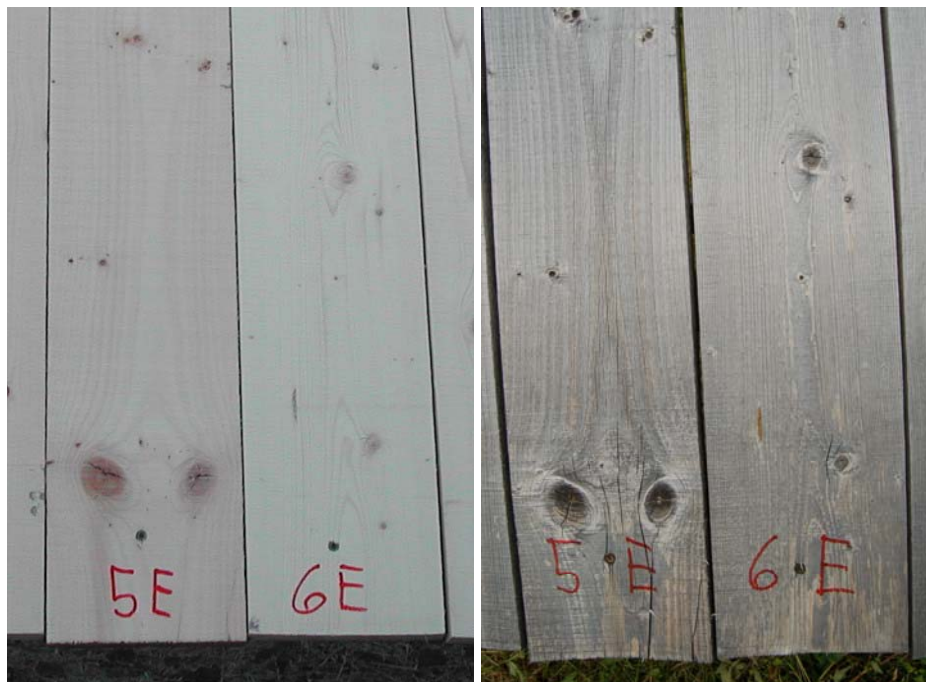
Figur 8. Utoikling hos ubehandlede prøver i Sørkedalen. (5E er sitkagran og 6E er vanlig gran).

På de ubehandlede prøvene hadde sitkagran og vanlig gran ganske lik grå fargenyanse. Det er ingen rennemerker etter festemidler, og ingen tegn til svertesopp.

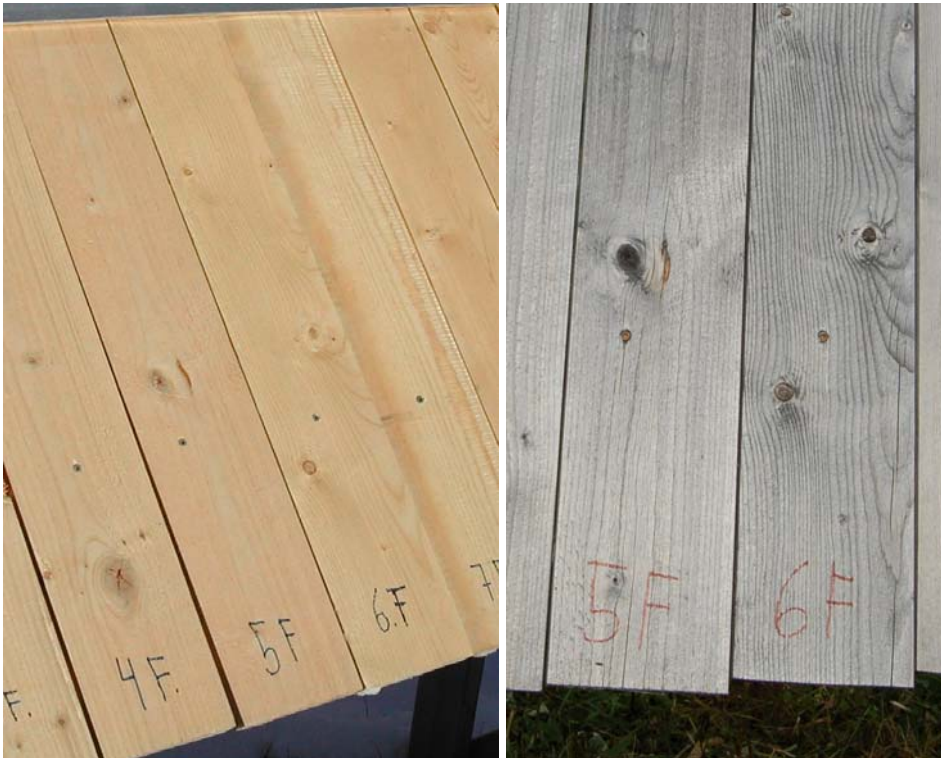
*Figur 9. Utvikling hos prøver behandlet med jernvitriol.
(5F er sitkagran og 6F er vanlig gran).*

På de jernvitriolbehandlede prøvene hadde både vanlig gran og sitkagran en jevn gråfarge. Det var ingen striper etter festemidler, og ingen tegn til svertesopp.

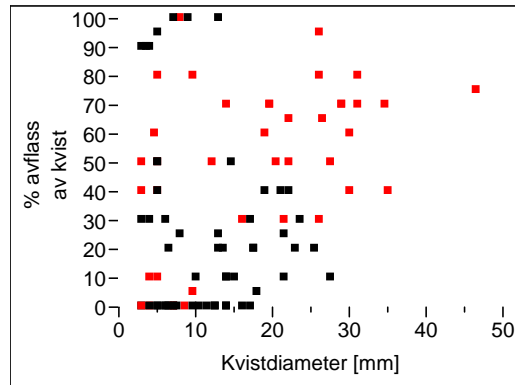
Figur 11. Sammenheng mellom malingsavflassing og kvistdiameter for sitkagran (rødmerket) og vanlig gran (svartmerket). Oljemaling.

Figur 11 viser hvordan forholdet er mellom kvistdiameter og prosentvis avflassing av maling for den enkelte kvist for de to undersøkte treslagene. I vedlegget til denne rapporten er de fullstendige analyseresultatene fra Sørkedalsmaterialet gjengitt.

For sitkagran er det funnet en tendens til at avflassing av oljemaling øker med økende kvistdiameter, men sammenhengen er svak ($r^2 = 0,2$). For vanlig gran er det ingen sammenheng mellom kvistdiameter og prosentvis avflassing av maling.

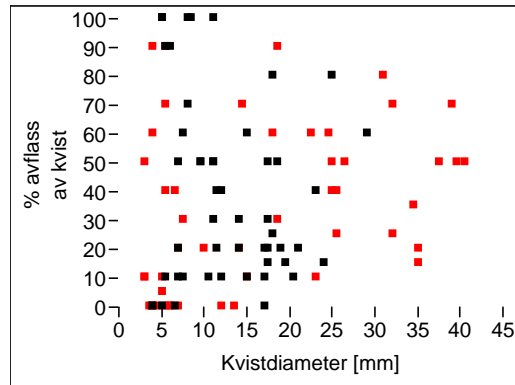
Figur 14. Sammenheng mellom malingsavflassing og kvistdiameter for sitkagran (rødmerket) og vanlig gran (svartmerket). Vanntynnbar maling.

Figur 14 viser forholdet mellom kvistdiameter og prosentvis avflassing av maling for den enkelte kvist for de to undersøkte treslag.

Det er ikke funnet sammenheng mellom kvistdiameter og avflassing. Det betyr derfor at det ikke er grunn til å tro at kvistens størrelse har betydning for den prosentvise avflassing av maling på kvisten.

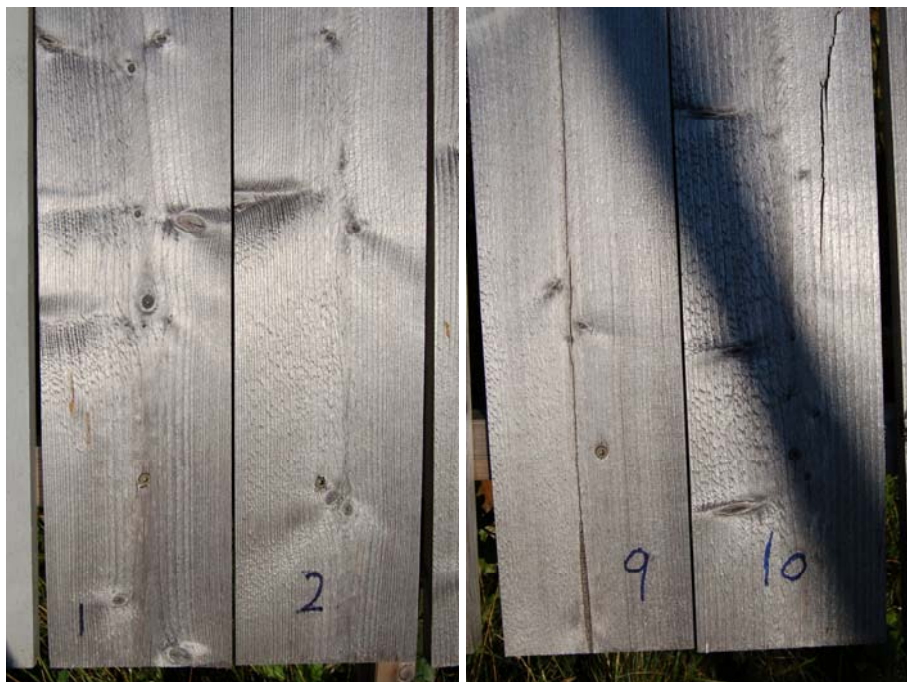
Figur 16. Ubhandlede prøver av gran (merket 1 og 2) og sitkagran (merket 9 og 10) har likt utseende.

Ubehandlede prøver av vanlig gran og sitkagran hadde likt utseende. De hadde begge en jevn gråfarge. Det var ingen rennemerker, og ingen tegn til svertesopp.

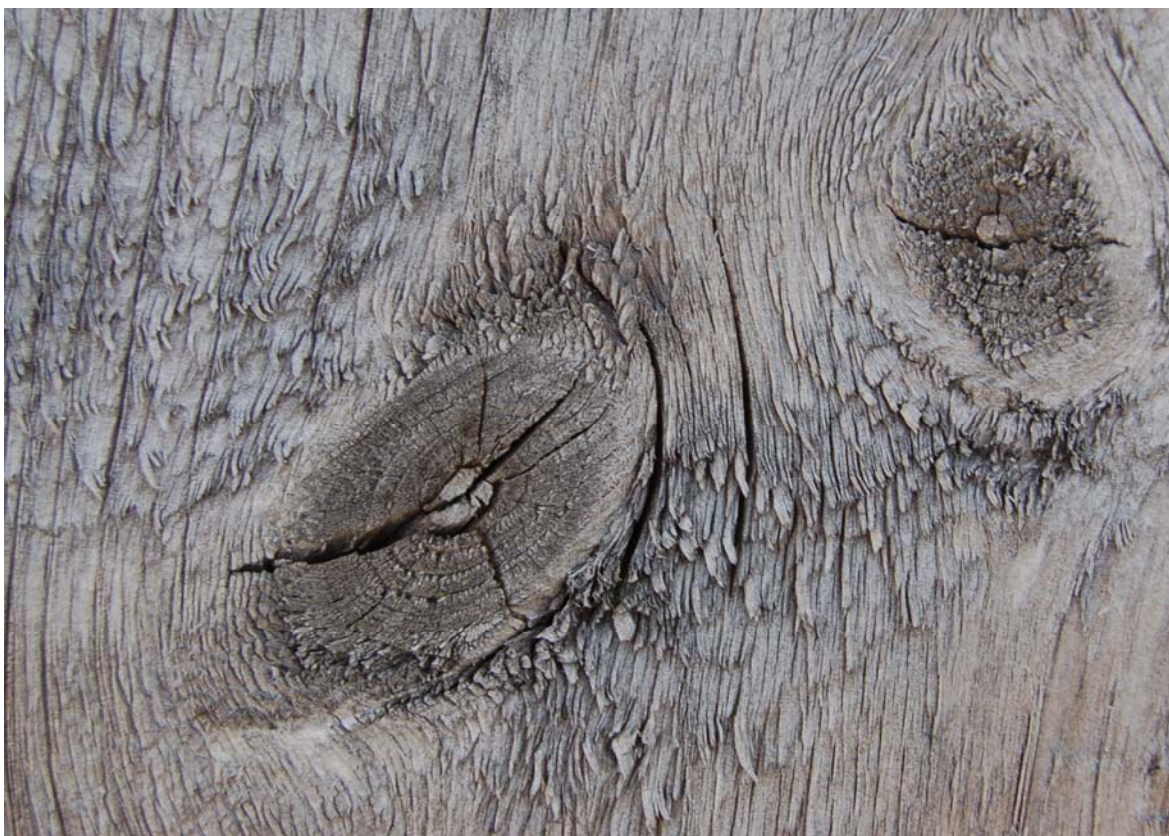
*Figur 23. Estetikk kan være viktig for materialvalg.
Dette bildet viser ubehandlet sitkagran.*

I undersøkelser som denne, kan målbare faktorer som avflassing og nedbryting av malingsfilm gi et bilde av egnethet som kledningsmateriale. For jernvitriol-behandlede og ubehandlede prøver er det i stor grad det visuelle inntrykket som er bestemmende for om den enkelte mener at dette er et egnet kledningsmateriale. Smak og behag spiller en stor rolle.

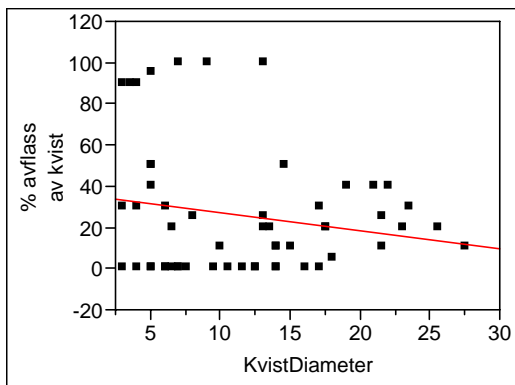
Bivariate Fit of % avflass av kvist By KvistDiameter
Treslag = Gran, Behandling = Oljetynnbar

% avflass av kvist = 35,813692 - 0,8783096 KvistDiameter

RSquare	0,035955
RSquare Adj	0,017765
Root Mean Square Error	30,49749
Mean of Response	25,54545
Observations (or Sum Wgts)	55

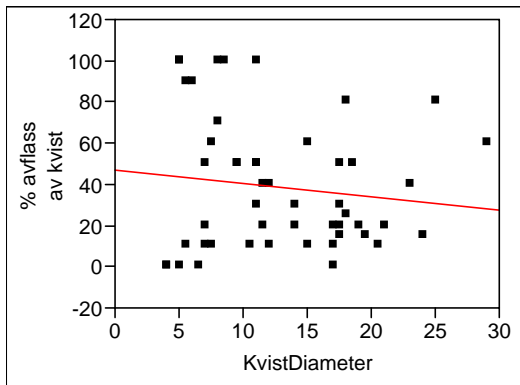
Bivariate Fit of % avlass av kvist By KvistDiameter
Treslag = Gran, Behandling = Vanntynnbar

% avlass av kvist = 47,267833 - 0,6594886 KvistDiameter

RSquare	0,01664
RSquare Adj	-0,00385
Root Mean Square Error	31,78941
Mean of Response	38,8
Observations (or Sum Wgts)	50

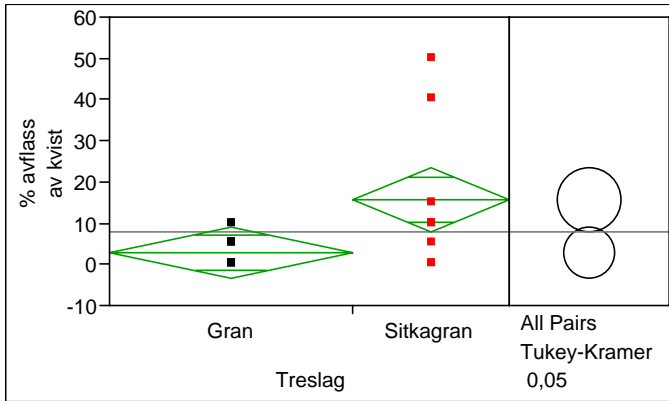
Oneway Analysis of % avflass av kvist By Treslag Behandling = Oljemaling

Rsquare	0,249447
Adj Rsquare	0,213706
Root Mean Square Error	11,25026
Mean of Response	7,826087
Observations (or Sum Wgts)	23
