Forbedring av høvlingskvalitet gjennom modifisering av høvlingsverktøy

Improvement of planing quality through modification of planing tools

Saksbehandler: Sindre Holøyen, Treteknisk
Dato: 2003-08-25
Oppdragsgiver: Bjertnæs Sag AS, Ilebrekke Industrier AS
og Kvarnstrands Verktøy
Prosjektnr.: 380131/380141

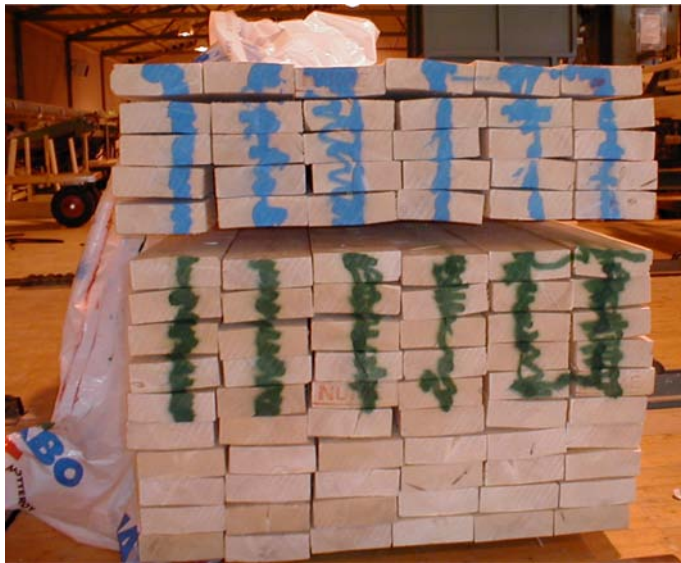
Figur 1. Merking og innpakning av 90 høvlingsplanker for fuktighetsutjevning (før kløyving og høvling) ved en av bedriftene.

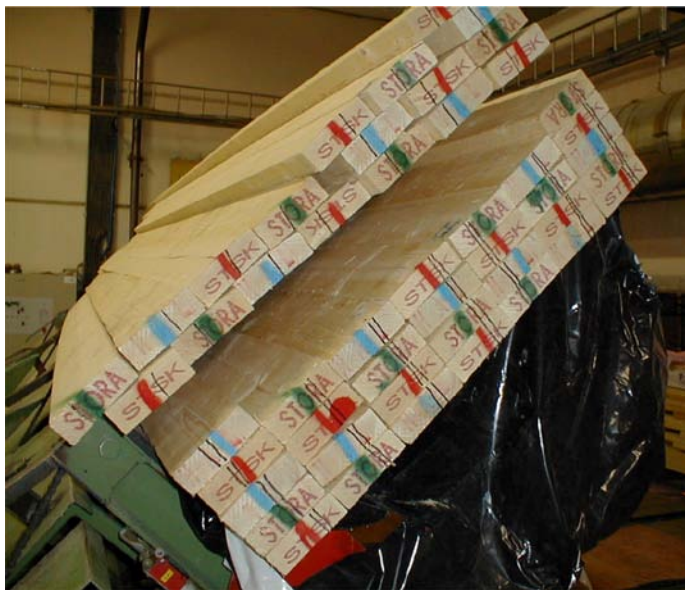
Figur 2. Drøyt halvannen serie med merkede høvlingsplanker på vippe foran tørrekløyva på en av bedriftene.

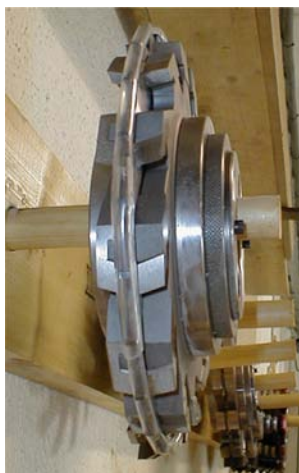
*Figur 3. Notfres fra Kvarnstrands Verktøy som eksisterte ved prosjektets start.
Merk sagbladet som freser ut nota.*

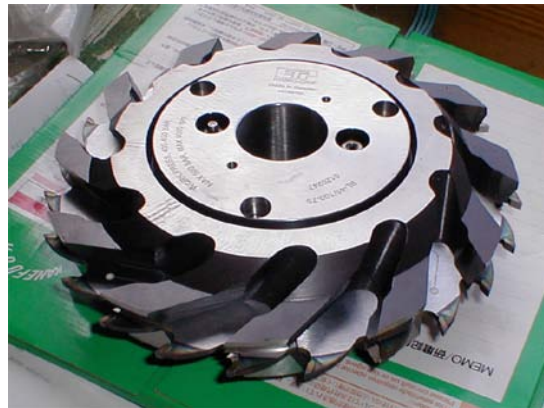
Figur 4. Kvarnstrands Verktøys nye notfres. Prinsippet med et mangetannet sagblad for utfresing av nota er fortsatt beholdt.

Kvarnstrands Verktøy har derfor utviklet noen nye kutter- og freseverktøy for bearbeiding av panelbordenes not og fjærside. Nyutviklingen har omfattet flere momenter, bl.a. verktøytyngde, -sammenbygging, -materiale, -sponavløp og eggvinkler.

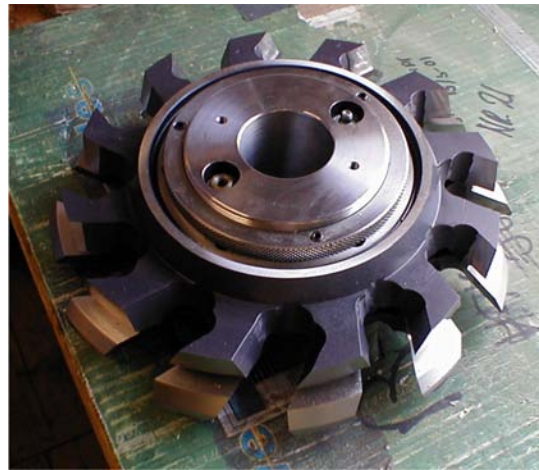
Figur 5. Kvarnstrands Verktøys nye forprofilerende fjærfres.

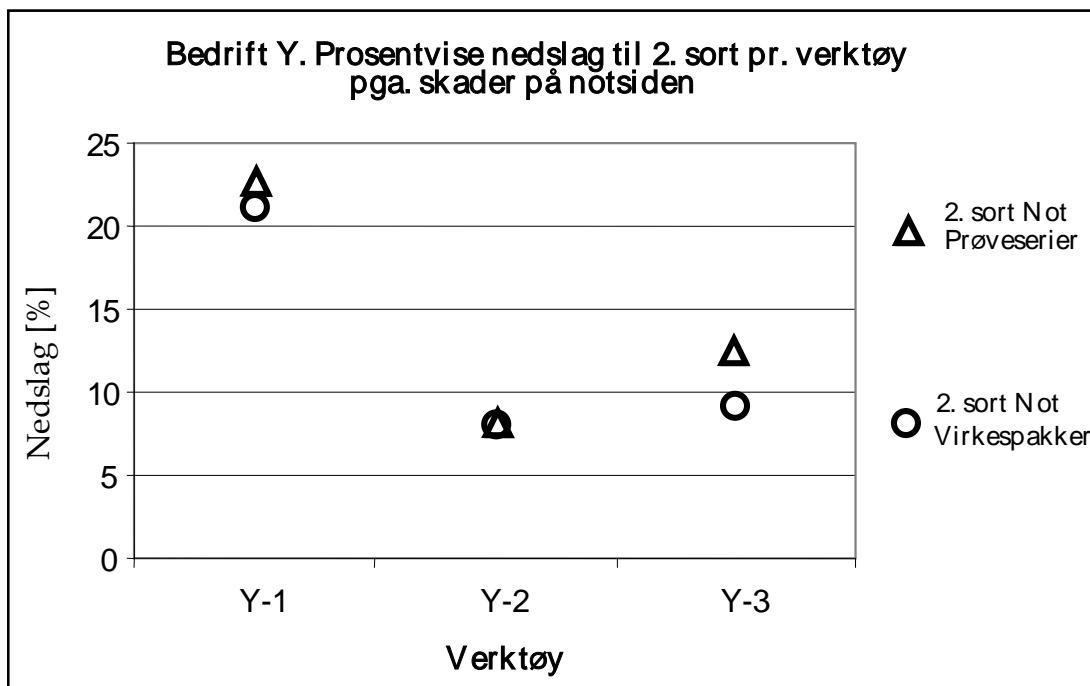
Figur 6. Sorterers resultater for panelbordenes notside ved Bedrift Y (virkets midlere fuktinnhold: ca. 14 %). NB! Verktøy Y-2 og Y-3 (notfres m/sagblad) er samme verktøy.

Sorterers resultater ved Bedrift Y er vist i tabell 2. Det fremgår at det både i måleseriene og for bordene fra restplankene i trelastpakkene stort sett bare skjer en nedklassing til 2. sort. De etterfølgende diagrammene viser derfor utviklingen av denne nedklassing (som er forårsaket av feil på henholdsvis not- eller fjærside) fra måleserie til måleserie.

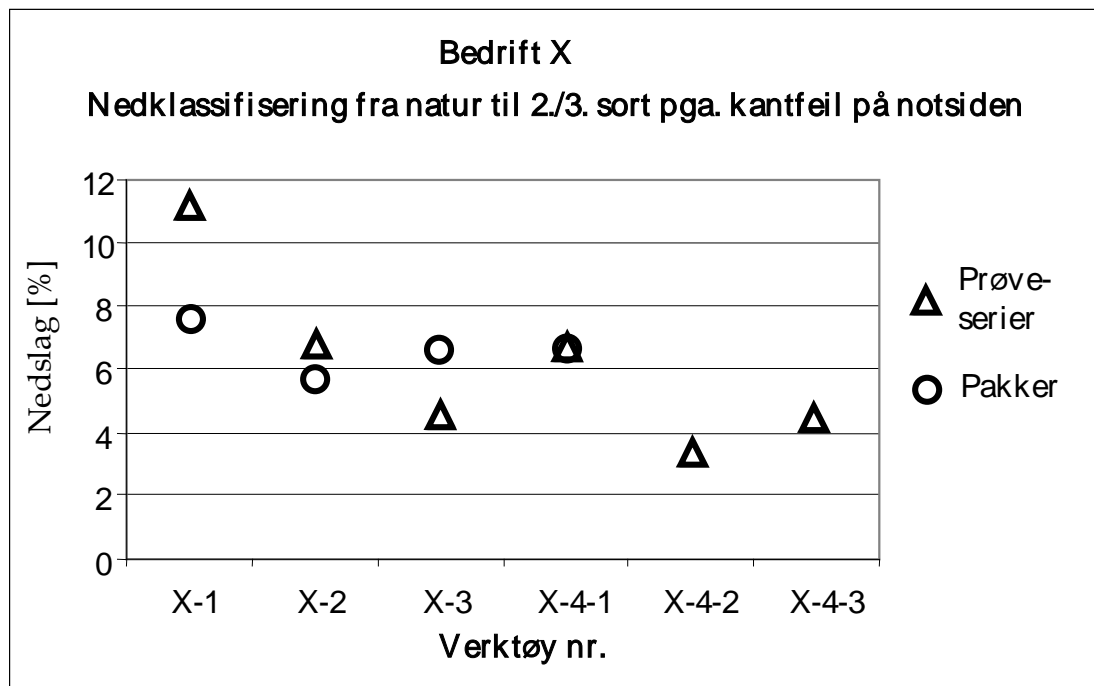
Figur 8. Sorterers resultat for panelbordenes notside ved Bedrift X. Ingen pakker ble skåret for verktøyene X-4-2 og X-4-3. (Virkets midlere fuktinnhold: ca. 17 %).

Sorteringen ved Bedrift X opererer med kvalitetene natur, 2./3. sort og vrak. Vrakdelen er ubetydelig. Sorterers resultat (før eventuell kvalitetskapping av virkesrest i pakker) for nedklassingen til 2. eller 3. sort på grunn av feil på henholdsvis not- og fjærside er vist i figur 8 og 9. Figur 10 viser resultatet av produksjonssorteringen av virkesresten i pakkene etter oppgradering ved kapping.

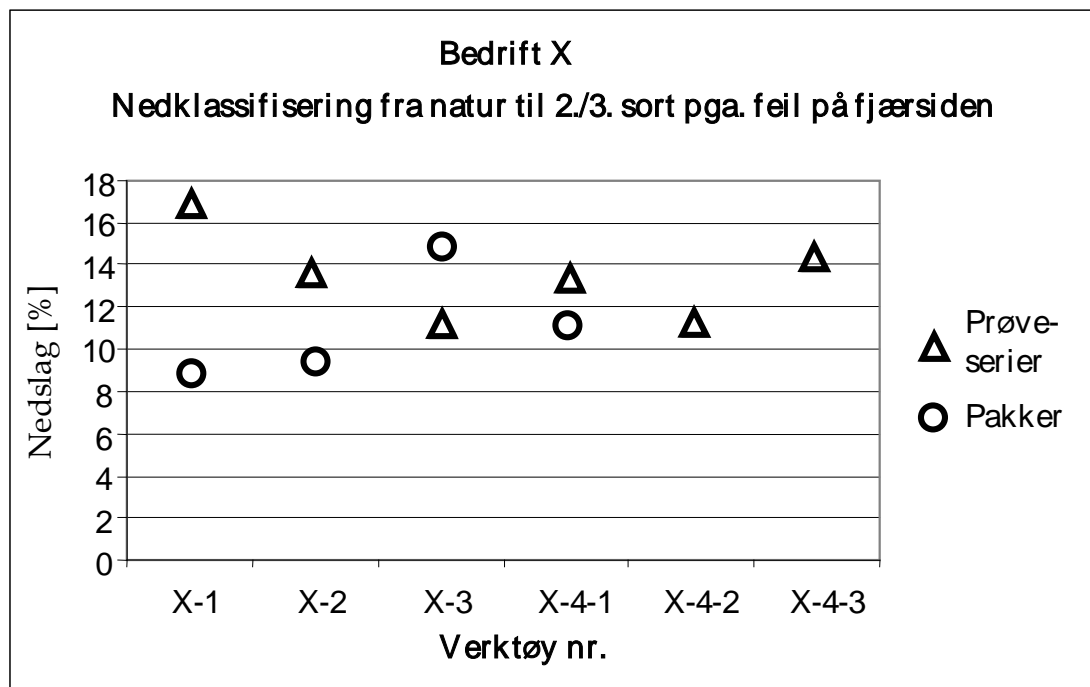
Figur 9. Sorterers resultat for panelbordenes fjærside ved Bedrift X. Ingen pakker ble skåret for verktøyene X-4-2 og X-4-3. (Virkets midlere fuktinnhold: ca. 17 %).

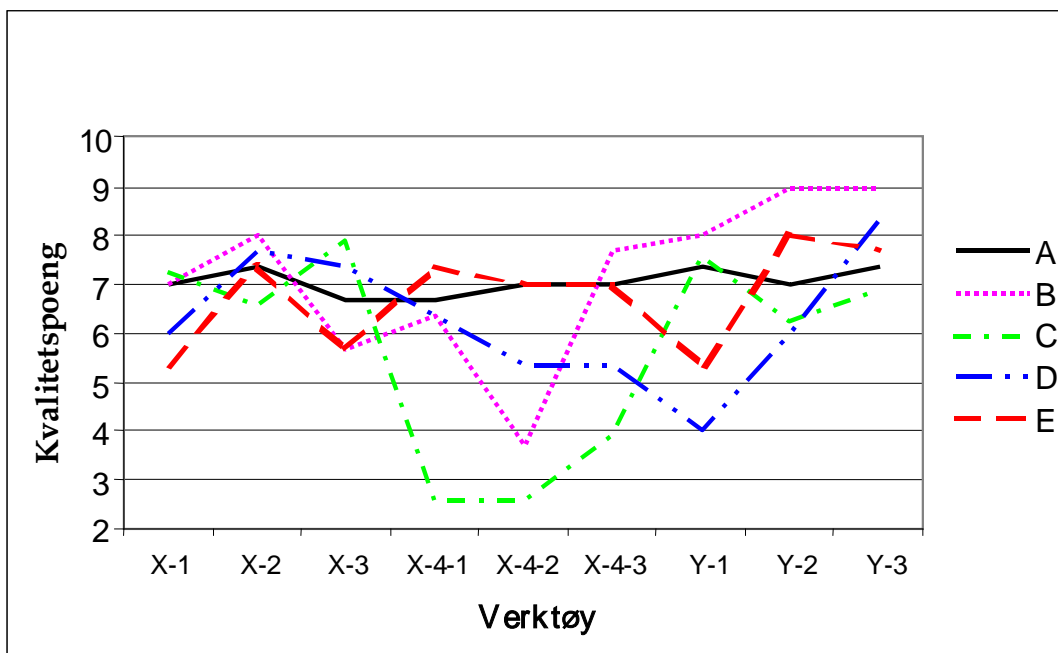
Figur 15. Høvlingsfinish på fas på notsiden (tre bord fra hver serie) bedømt av personer fra Treteknisk. X-verktøyene hølet virke med ca. 17 % fuktinnhold, mens Y-verktøyene hølet virke med ca. 14 % fuktighet.

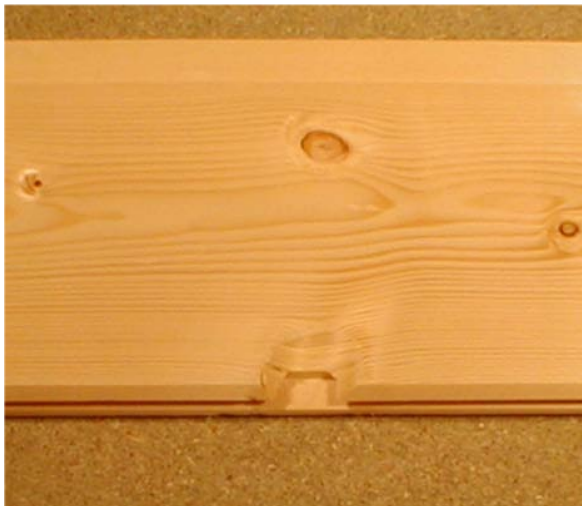
Figur 20. Utslag i overleppe innen fiberforstyrrelser på notsiden. Dybden er lik tykkelsen på notens overleppe. Det antas at utslaget er forårsaket av underkutter og således ikke av notverktøyet.

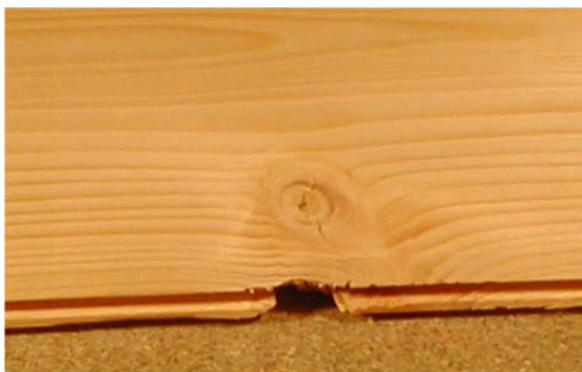
Figur 21. Et lite utslag innen fiberforstyrrelser i overleppe, og utslag i og omkring kvist i underleppe. Det siste kan være forårsaket av overkutter. Utslag i notens underleppe er ikke tatt med i statistikken.

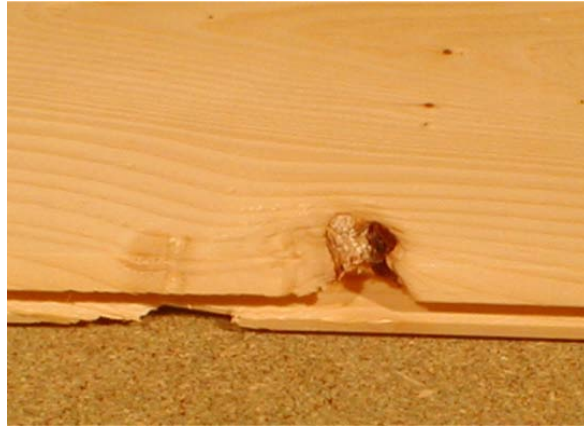
Figur 22. Et utslag innen fiberforstyrrelser i underleppe, og utslag av og omkring kvoist i overleppe. Kvoisten har antakelig vært en løskvoist. Utslaget videre mot overleppens skrå kant antas er pga. fiberretningen i fiberforstyrrelsene å være forårsaket av notverktøyet.

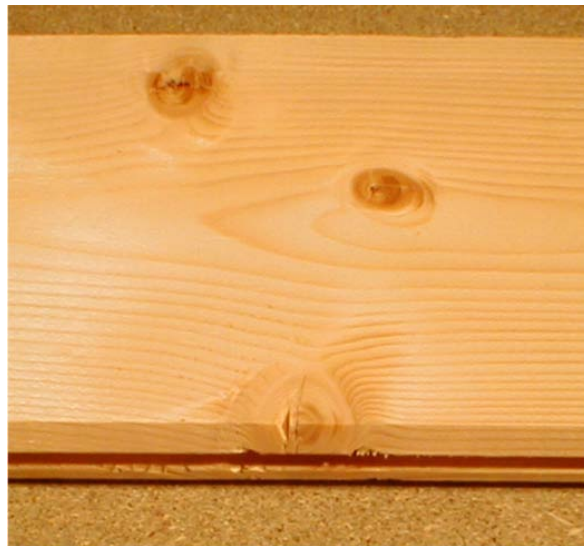
Figur 23. Et lite utslag i kvoist i overleppens skrå kant. Det er ellers små utslag i fiberforstyrrelsene omkring kvoisten både i over- og underleppe.

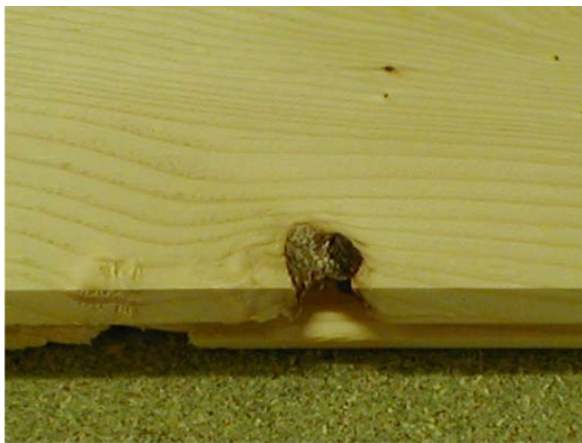
Figur 25. Utslått løskvist i overleppens skrå kant.

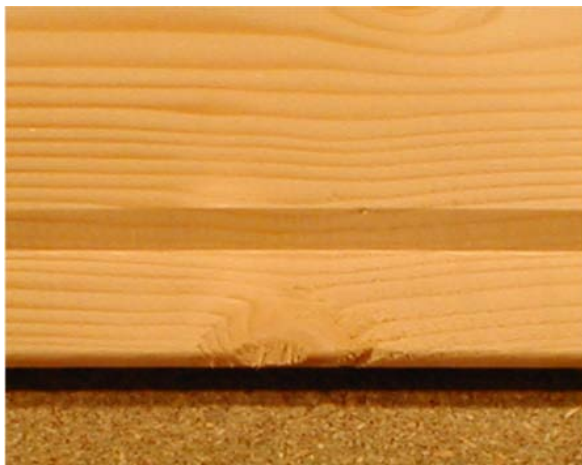
Figur 26. Små utslag i og omkring kvoist på fjær. Utslagene vil være skjult etter panelmontasjen.

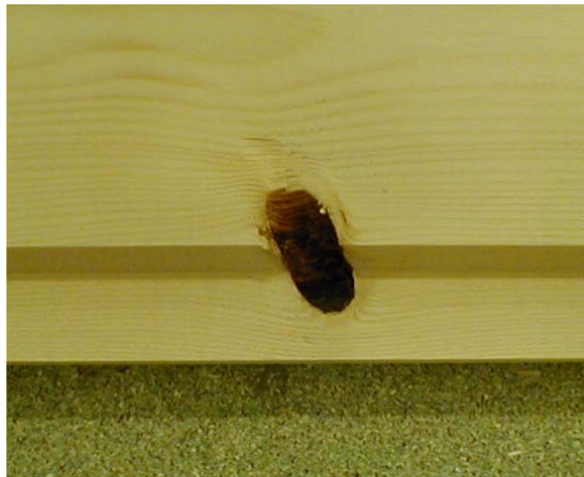
Figur 30. Kvisthull i 30° skrå kant og fals på fjærsiden.

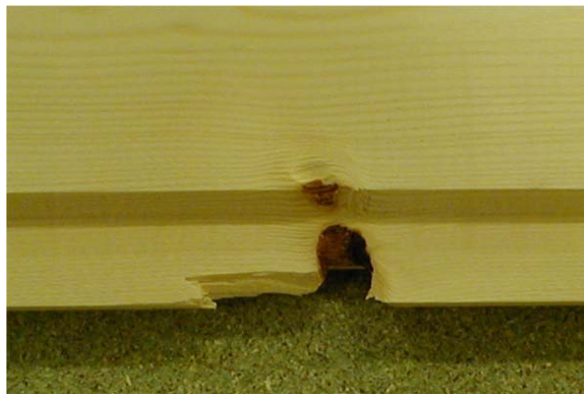
Figur 31. Utslaget har tatt kvist (løskvist?) i fals pluss deler av fjær. En av bedriftene har konstatert at skråstilte skjær på staff-fresen fremmer store utslag i fjær. Rette skjær på staff synes å gi bedre resultat. Figuren viser dessuten et lite kvistutslag i 30° skrå kant.

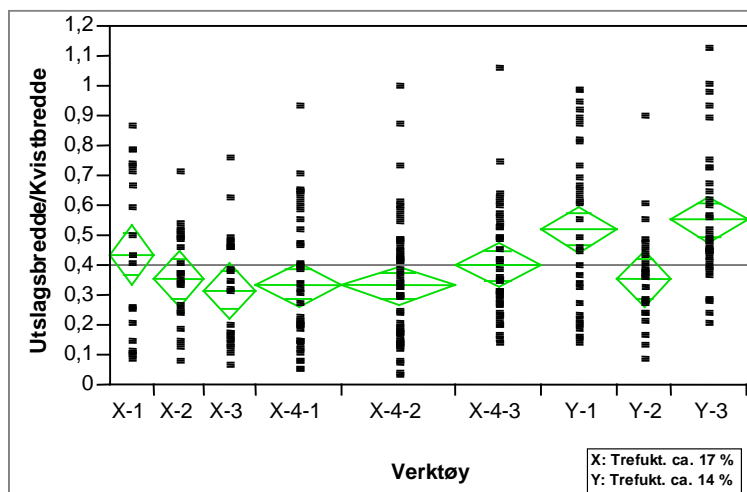
Figur 36. Enveis analyse av forholdet mellom utslagsbredde og kvistbredde på notsiden pr. verktøysett. Middelløstene er vist med "diamanter". Punktene markerer enkeltverdier.

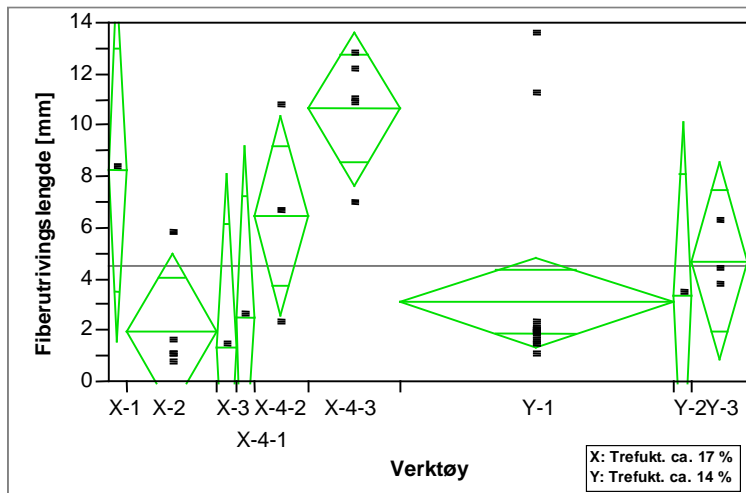
Figur 39. Enveis analyse av fiberutrivingslengde på notsiden pr. verktøysett. Middelloverdiene er vist med "diamanter". Punktene markerer enkeltoerdier. Vidde på diamantene indikerer hvor mange observasjoner det er innen hver gruppe, noe som betyr at det er flest fiberutrivninger innen Y-1. NB! Verktøy X-1 har minst diameter ved bedrift X, og Y-2 (notfres m/sagblad) og Y-3 er samme verktøy ved Bedrift Y.

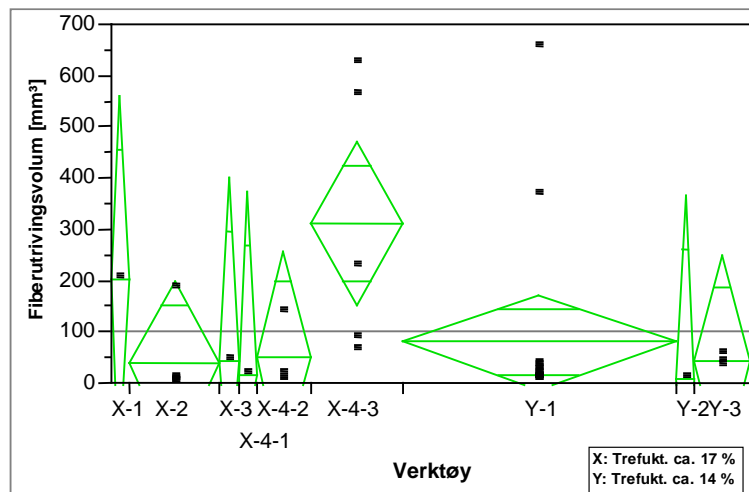
Figur 42. Enveis analyse av fiberutrivingsvolum på notsiden pr. verktøysett. I realiteten vil det eksakte utrivingsvolumet være mindre enn det som er angitt her på grunn av at volumet er beregnet ved at utslagsbredde, -lengde og -dybde er multiplisert sammen. Middelveidene er vist med "diamanter". Punktene markerer enkeltverdier. Vidden på diamantene indikerer hvor mange observasjoner det er innen hver gruppe, noe som betyr at det er flest fiberutrivninger innen Y-1. NB! Verktøy X-1 har minst diameter ved Bedrift X, og Y-2 (notfres m/sagblad) og Y-3 er samme verktøy ved Bedrift Y.

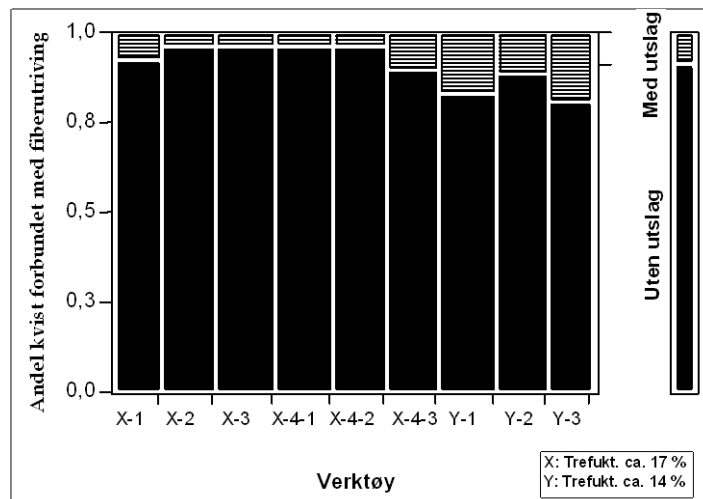
Figur 45. Mosaikkplot som viser andelen av fiberutrivning på fjærsiden for det enkelte verktøysett.

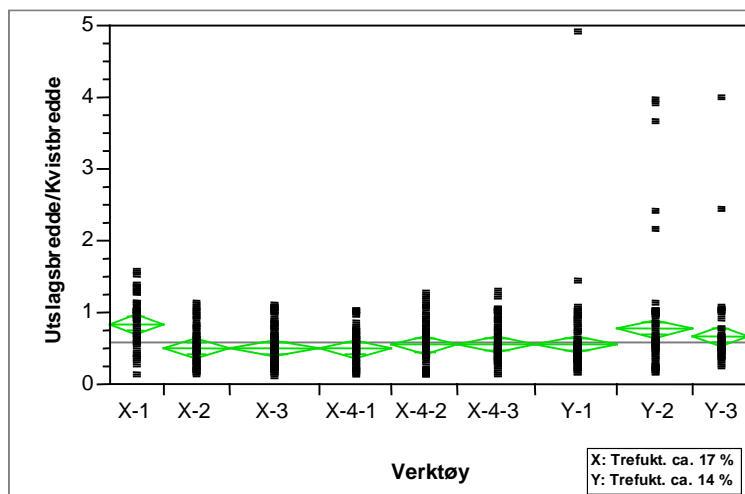
Figur 47. Enveis analyseplot som viser forholdet på fjærsiden mellom kvistutslagsbredder og kvistbredder for det enkelte verktøysett. Middelerdiene er vist med "diamanter". Punktene markerer enkeltverdier. Verdier over 1,0 betyr at trevirke utenfor kvisten også har blitt slått ut.

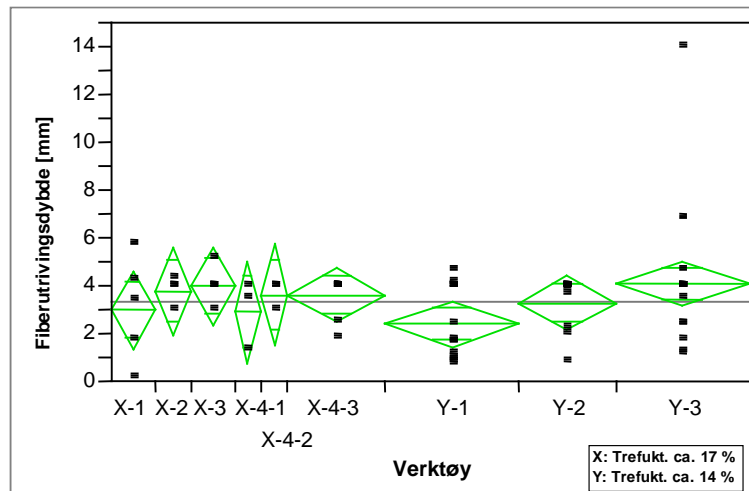
Figur 52. Enveis analyseplot som viser fiberutrivingsdybde på fjærsiden for det enkelte verktøysett. Middelerdiene er vist med "diamanter". Punktene markerer enkeltverdier.

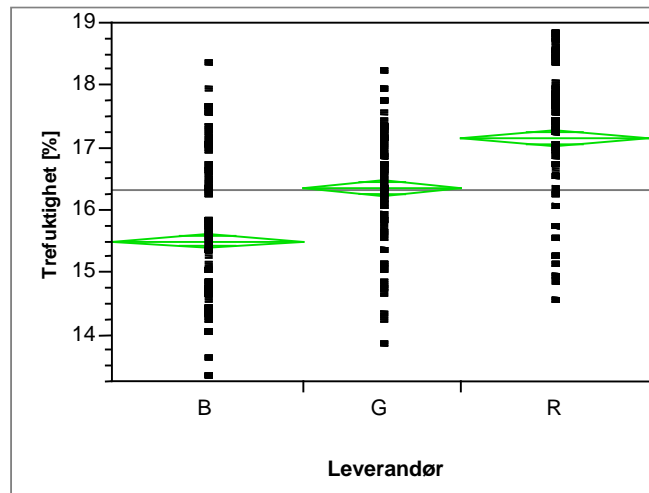
Figur 56. Forskjell i fuktinnhold i høvlede panelbord for tre ulike leverandører til en av bedriftene. Middelerdiene er vist med "diamanter". Punktene markerer enkeltverdier.

Figur 56 viser at leverandør B har det tørreste virket (ca. 15,5 % fuktinnhold), mens virket fra leverandør R har høyeste fuktighetsinnholdet (ca. 17,2 %). Virket fra leverandør G ligger omtrent midt mellom disse.

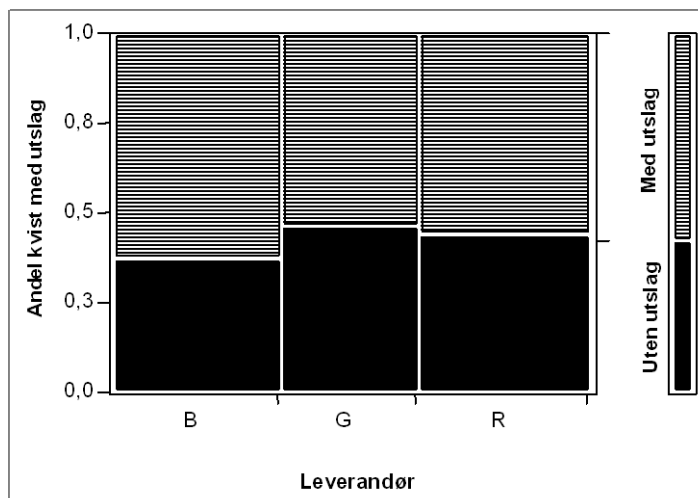
Figur 58. Andel utslag i "superfrisk" kvist for de tre råstoffleverandørene.
