## Miljøvennlig engangsbehandling av furu kjerneved og gran brukt som kledningsbord

*Environmentally friendly surface treatment of pine heartwood and spruce used as cladding*

Saksbehandler: Bjørn Jacobsen  
Finansiering: Innovasjon Norge og deltakende bedrifter  
Dato: Mars/2009

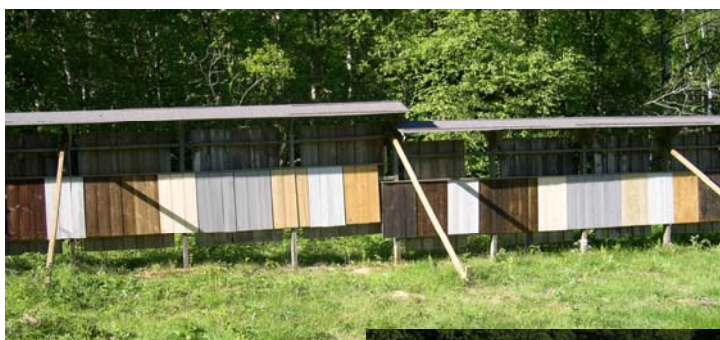
Bilde 1. Sydvendt eksponering.

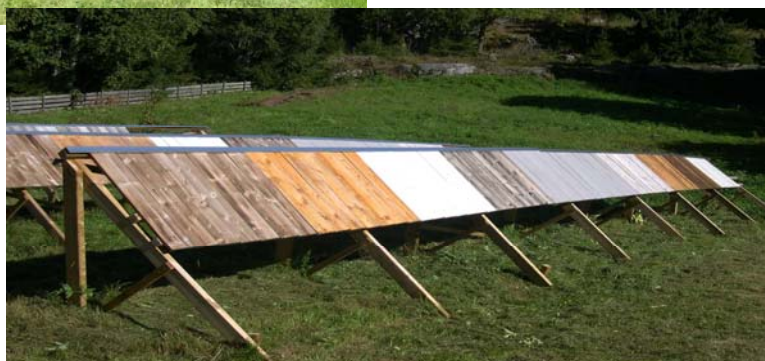
Bilde 2. Sydvendt eksponering, skråstilt i 45 grader.

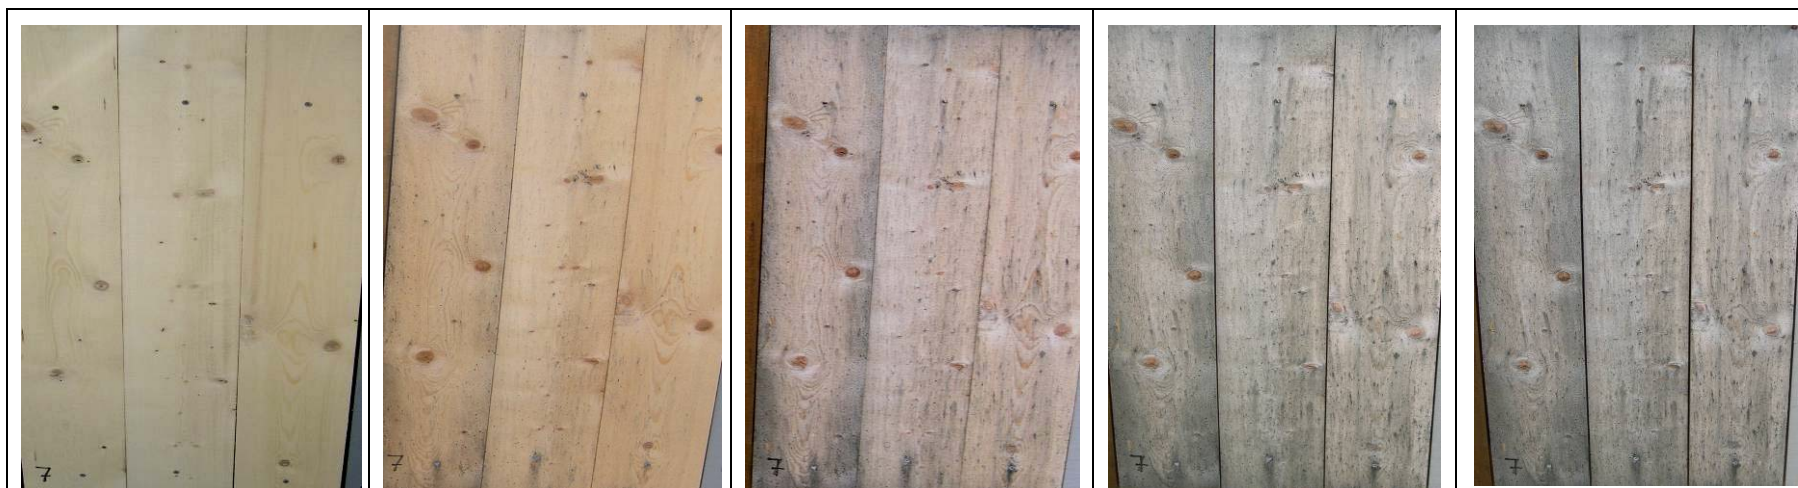
Tabell 31. Prøve 7 – *ubehandlet grankledning*. Eksponert nordøendt.

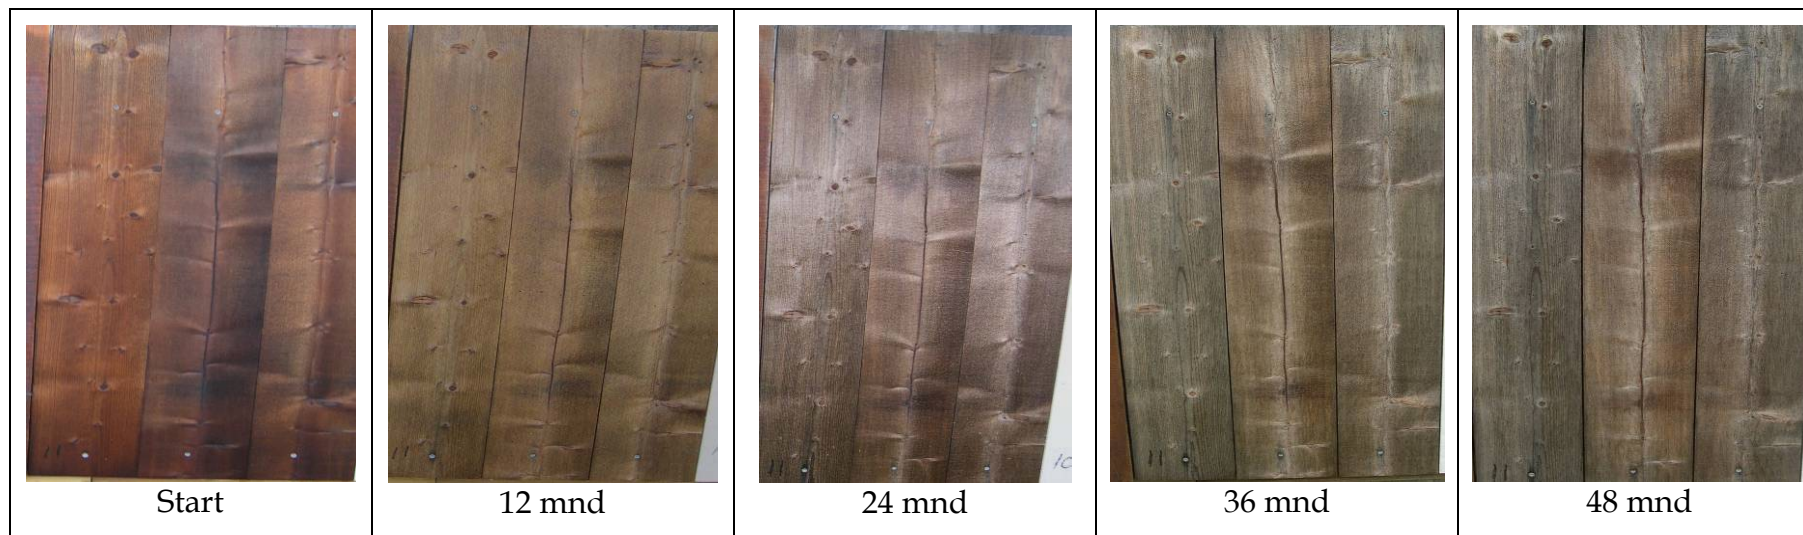
*Tabell 35. Prøve 11 – Kebony (Visor Wood). Eksponert nordvendt. Grankledning.*

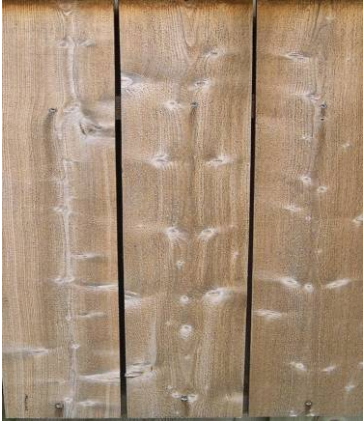
| <p><i>Prøve 1 – tretjære.<br/>Ekspionert sydvendt i fire år.</i></p> | <p><i>Prøve 1 – tretjære.<br/>Ekspionert i 1000 timer i QUV-kammer.</i></p> |

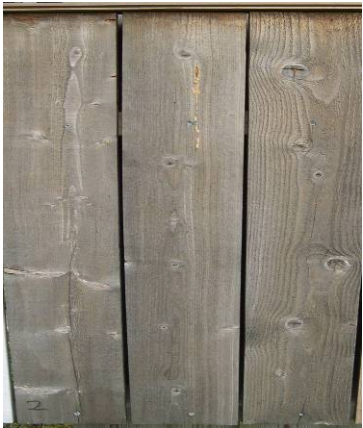
| <p><i>Prøve 2 – transparent beis.<br/>Ekspionert sydvendt i fire år.</i></p> | <p><i>Prøve 2 – transparent beis.<br/>Ekspionert i 1000 timer i QUV-kammer.</i></p> |

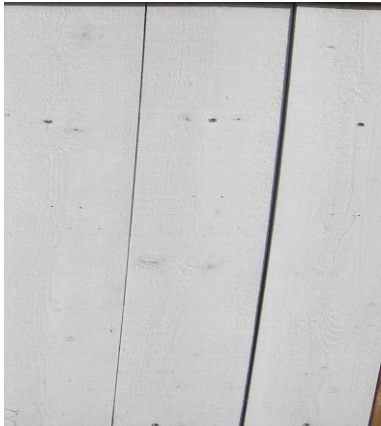
| <p><i>Prøve 3 – linoljemaling.<br/>Ekspionert sydvendt i fire år.</i></p> | <p><i>Prøve 3 – linoljemaling.<br/>Ekspionert i 1000 timer i QUV-kammer.</i></p> |

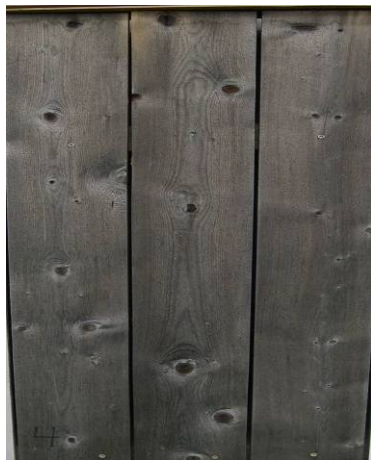
*Prøve 4 – jernvitriol.  
Eksponert sydoendt i fire år.*

Jernvitriol fremstår som et produkt som oppfyller krav/ønsker om lite fargeendring over tid. Prøvene ble "sølvgrå" straks etter behandling, for så etter hvert å få en mellomgrå farge.

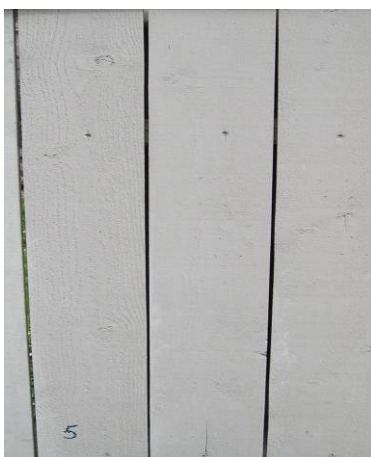
*Prøve 5 – akrylmaling.  
Eksponert sydoendt i fire år.*

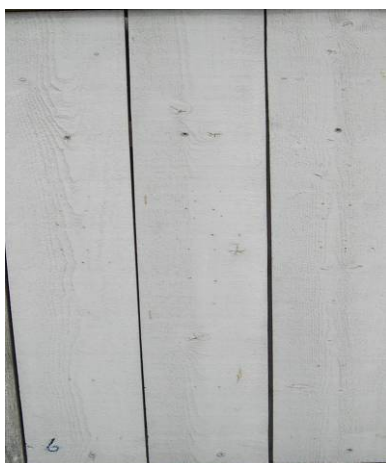
*Prøve 6 – modifisert oljemaling.  
Eksponert sydoendt i fire år.*

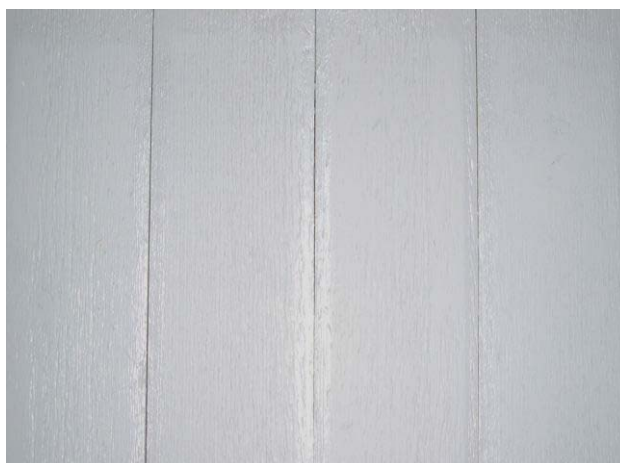
*Prøve 6 – modifisert oljemaling.  
Eksponert i 1000 timer i QUV-kammer.*

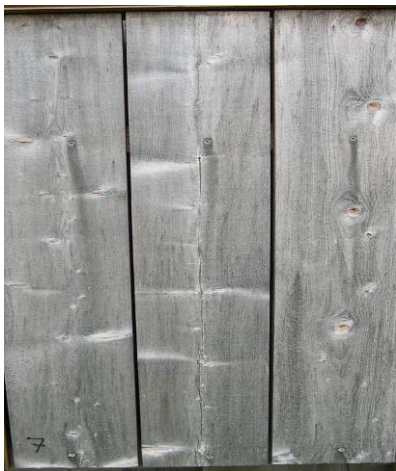
*Prøve 7 – ubehandlet gran.  
Ekspionert sydvendt i fire år.*

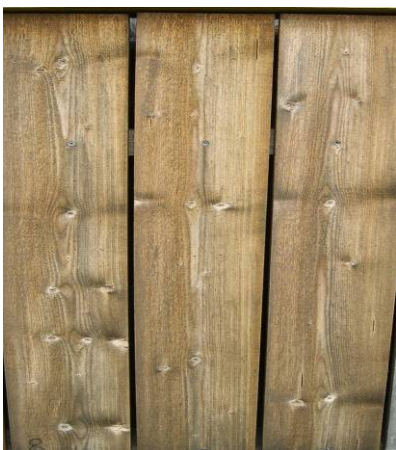
*Prøve 8 – pigmentert olje.  
Ekspionert sydvendt i fire år.*

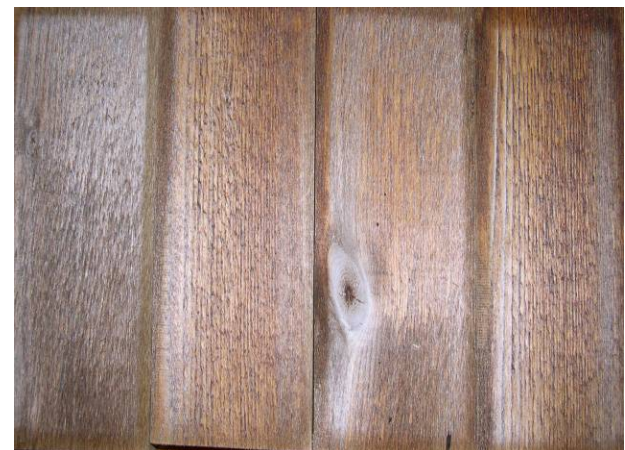
*Prøve 8 – pigmentert olje.  
Ekspionert i 1000 timer i QUV-kammer.*

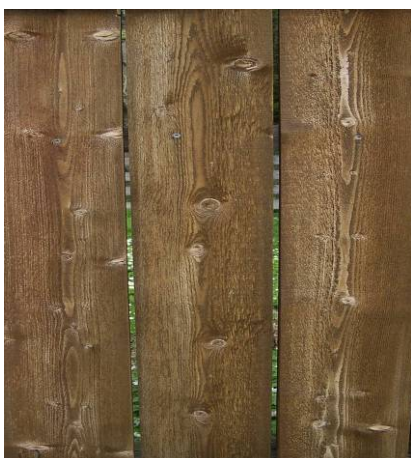
*Prøve 9 – Royalimpregnering  
(pigm). Ekspionert sydvendt i 4 år.*

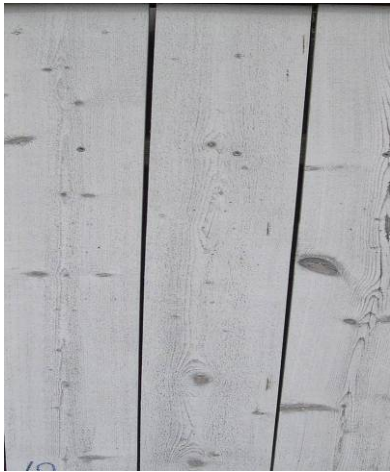
| <p><i>Prøve 10 – <b>silikatmaling.</b><br/>Eksponert sydvendt i fire år.</i></p> | <p><i>Prøve 10 – <b>silikatmaling.</b><br/>Eksponert i 1000 timer i QUV-kammer.</i></p> |

Den kvalitet av silikatmaling som inngikk i prosjektet ga stabil fargeutvikling. Malingen var i utgangspunktet grå. Forvitringen av malingen skjedde gradvis med påfølgende gråning av treunderlaget på en slik måte at det var små målbare endringer i farge.

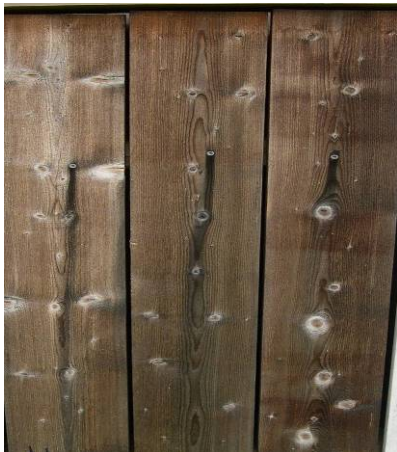
| <p><i>Prøve 11 – <b>Kebony.</b><br/>Eksponert sydvendt i fire år.</i></p> | <p><i>Prøve 11 – <b>Kebony.</b><br/>Eksponert i 1000 timer i QUV-kammer.</i></p> |
